MANUTENZIONE STRAORDINARIA PALAZZO "VENEZZE" SEDE DEL CONSERVATORIO DI MUSICA DI ROVIGO

PROGETTO DEFINITIVO

AD_A 07

Pre-valutazione statica del tetto

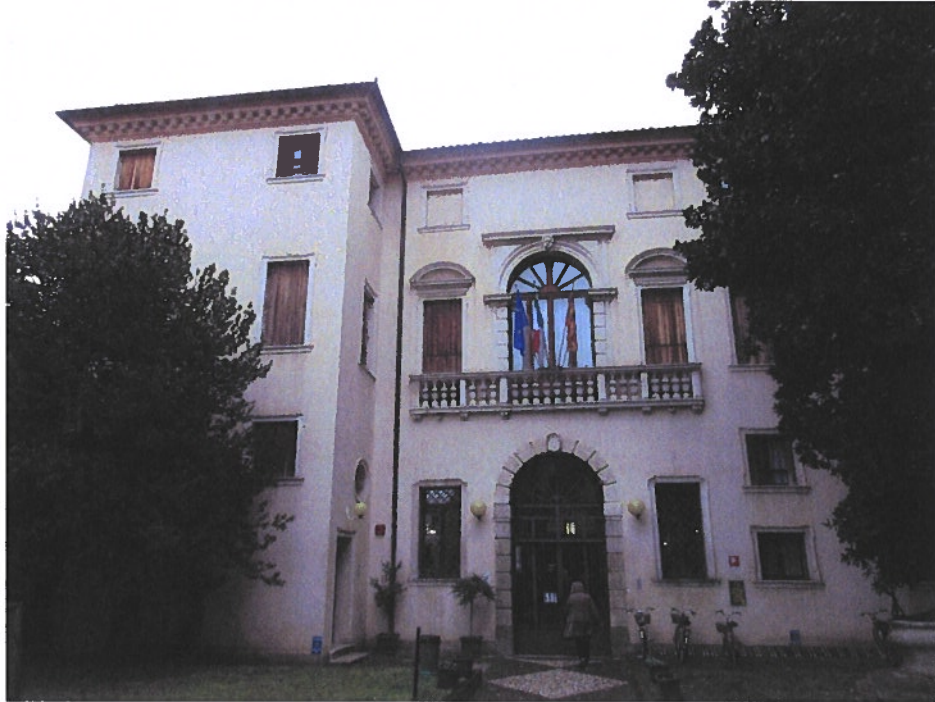
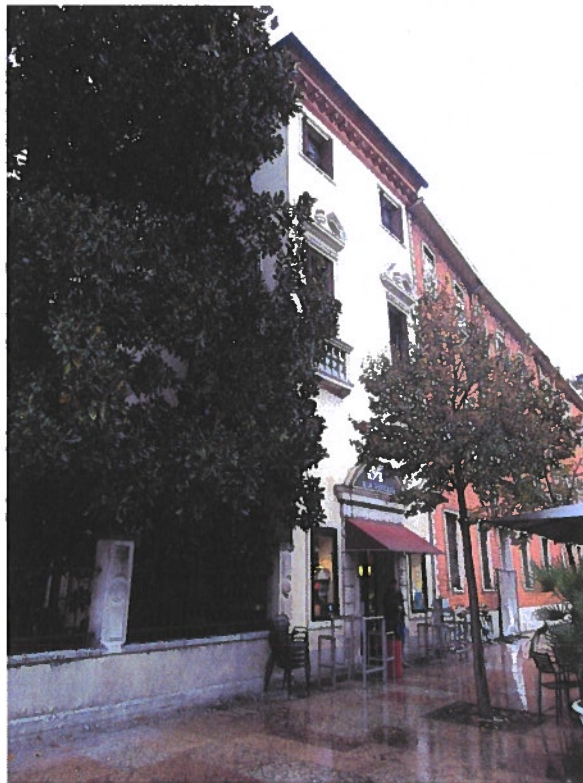
La pianta del corpo principale è rettangolare, ed anteriormente sono presenti altri due corpi, uno molto allungato che arriva fino a Corso del Popolo ed un secondo di dimensioni ridotte, costruito recentemente, che contiene solo una scala di accesso ai vari piani (foto 1-2).

Foto n. 1 Facciata su Corso del Popolo

Foto n. 2 Facciata su Corso del Popolo

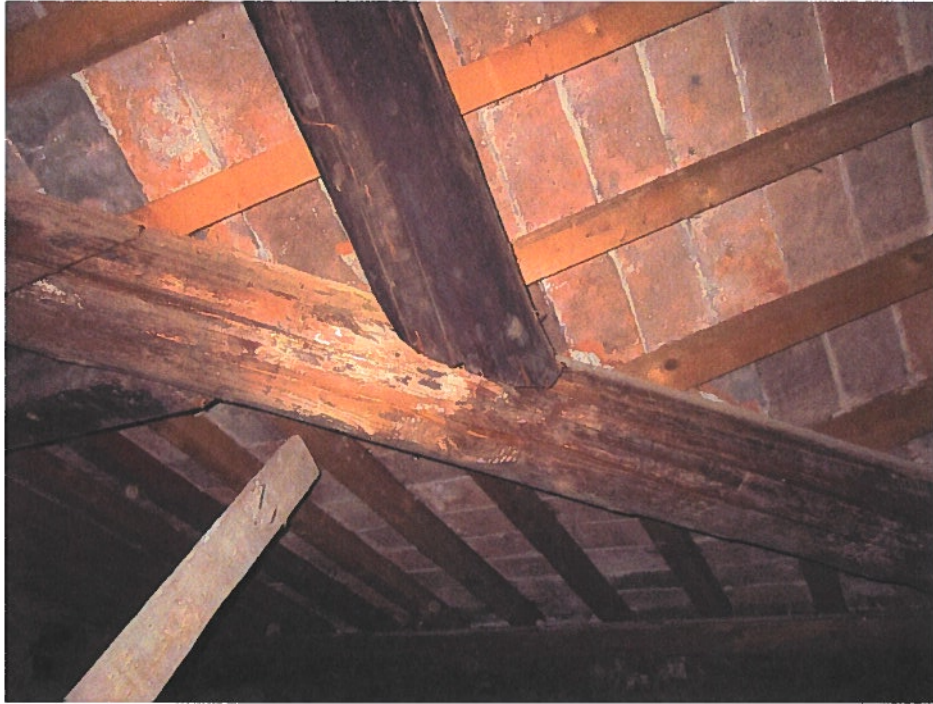
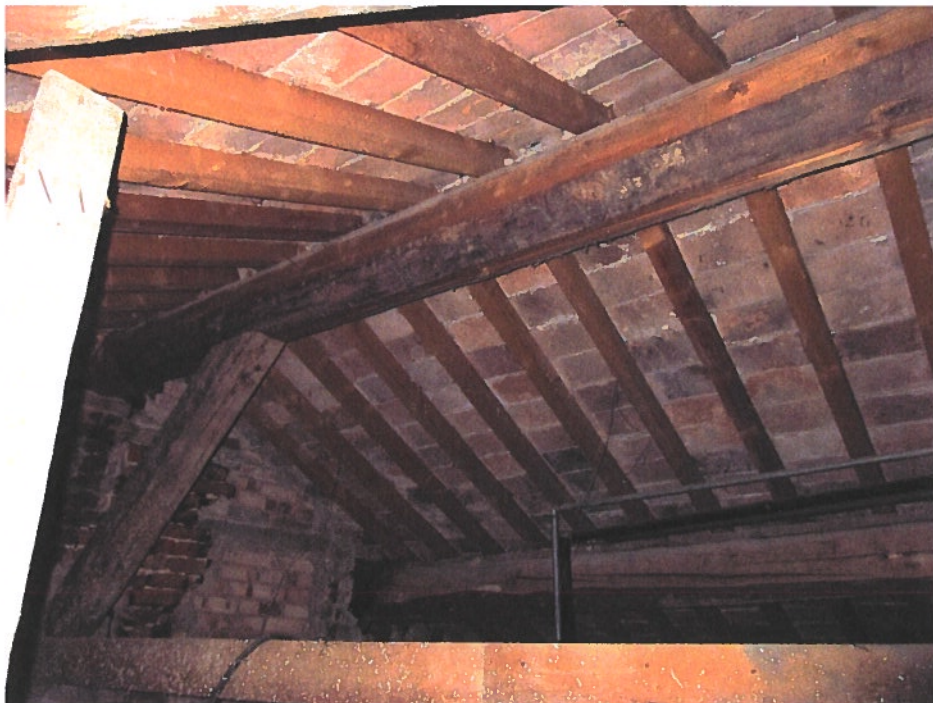
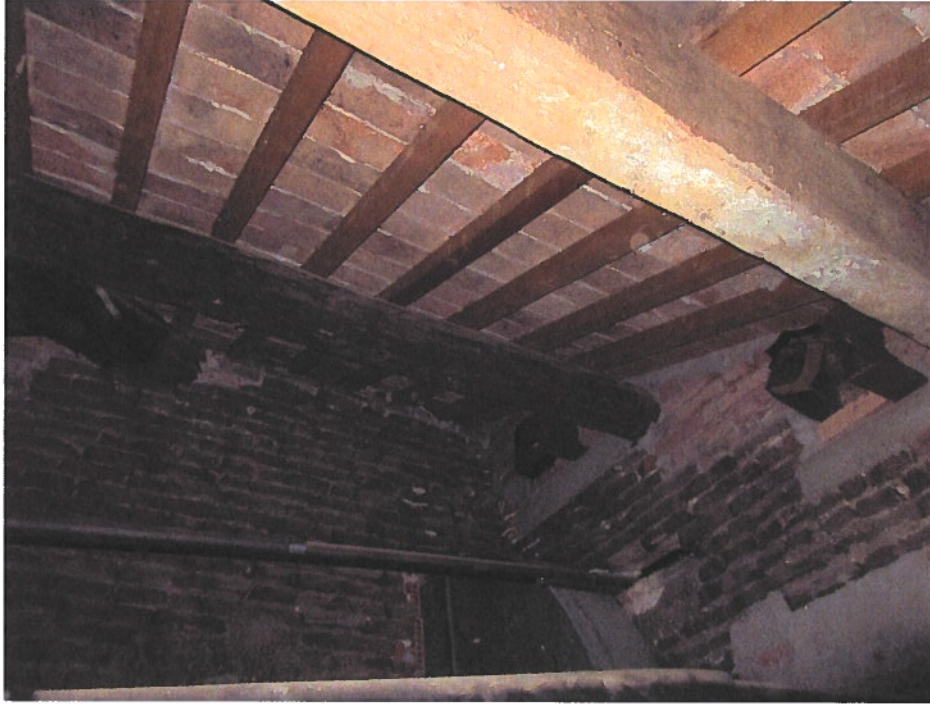
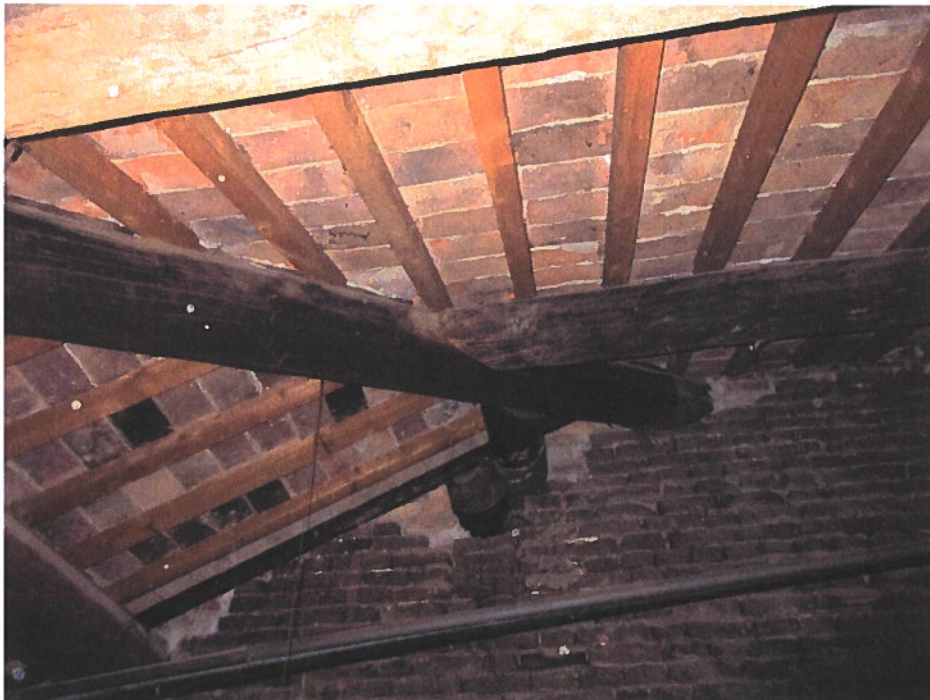
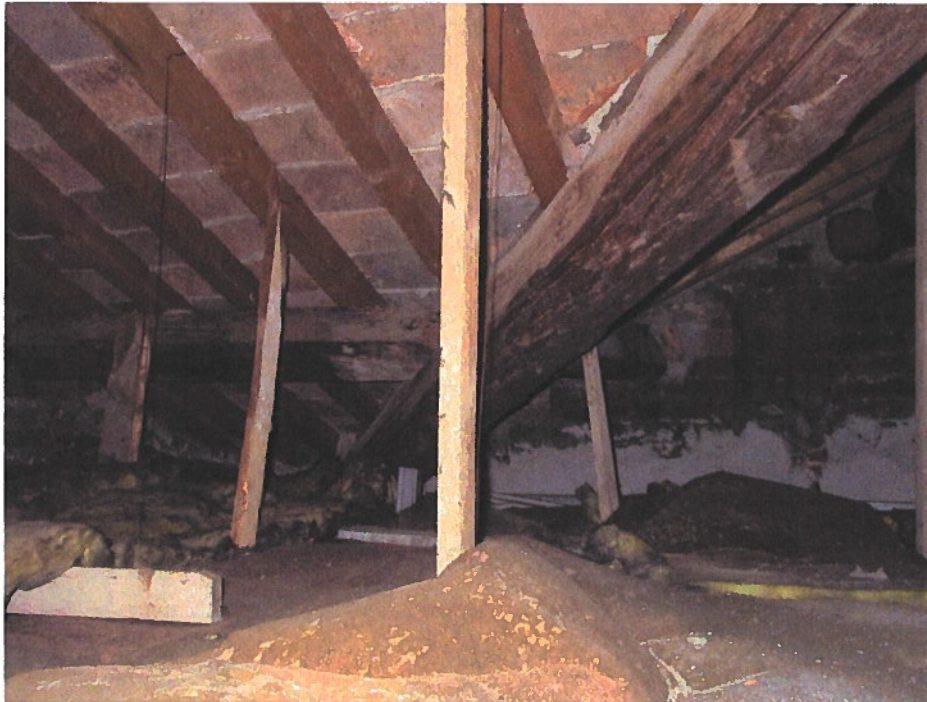
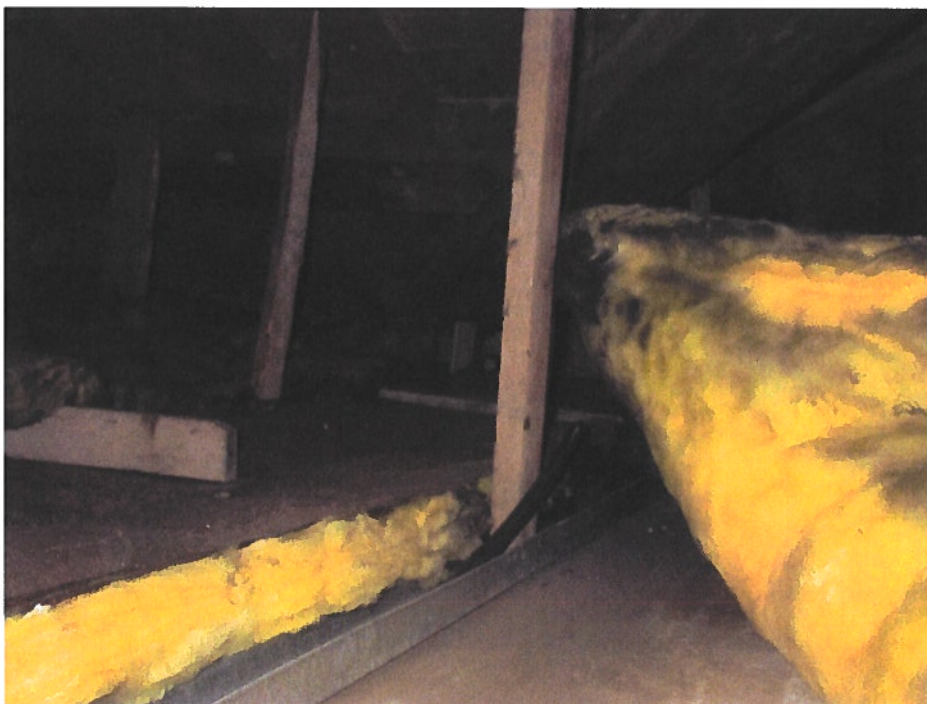
I primi due quadrotti sono stati asportati nell'aula della zona Nord-Est (foto 3-8).

La copertura di questa zona, composta da travi principali in legno, morali e pianelle in laterizio, appare in buone condizioni e non si notano inflessioni eccessive; sono visibili alcuni elementi umidi dovuti a percolazioni di acque meteoriche.

Le travi principali poggiano direttamente sulle pareti portanti in muratura, a parte le zone di cambio di falda dove si collegano a raso sui diagonali; si possono anche notare alcune tavole inchiodate agli elementi in legno ed incastrate nei profili metallici di sostegno del controsoffitto, forse per stabilizzare in quel punto il controsoffitto stesso.

Foto n. 3 Tetto dal controsoffitto lato Nord-Est

Foto n. 4 Tetto dal controsoffitto lato Nord-Est

Foto n. 5 Tetto dal controsoffitto lato Nord-Est

Foto n. 6 Tetto dal controsoffitto lato Nord-Est

Foto n. 7 Tetto dal controsoffitto lato Nord-Est

Foto n. 8 Tetto dal controsoffitto lato Nord-Est

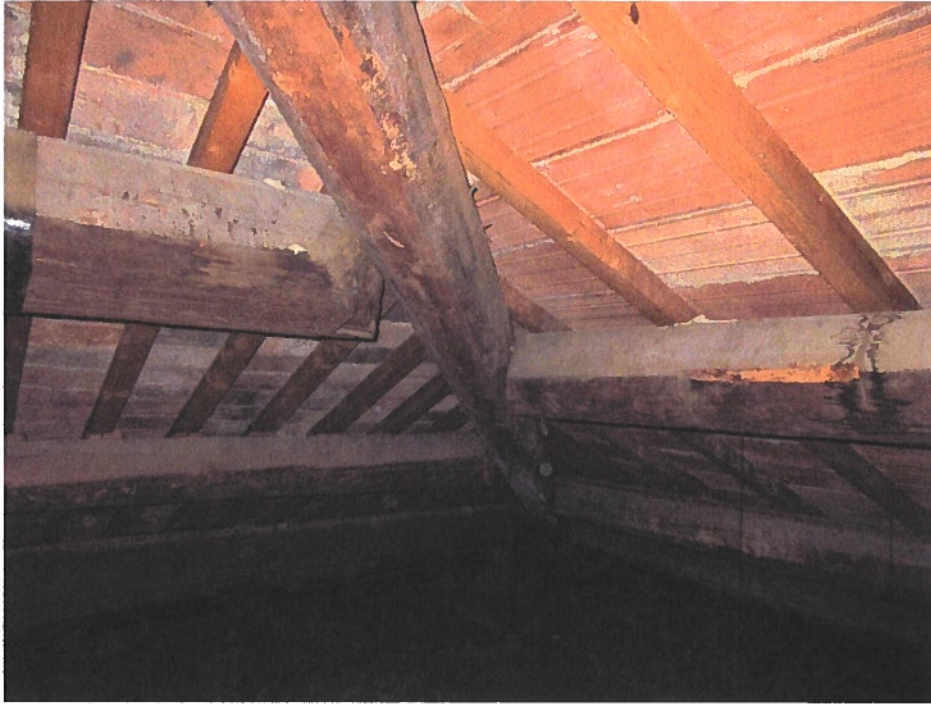
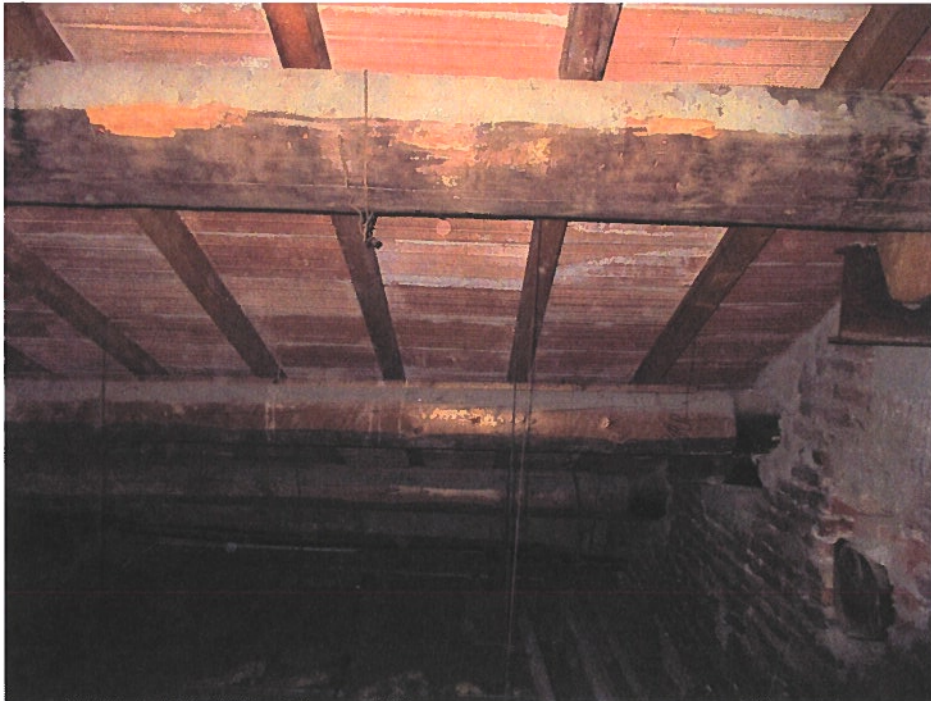
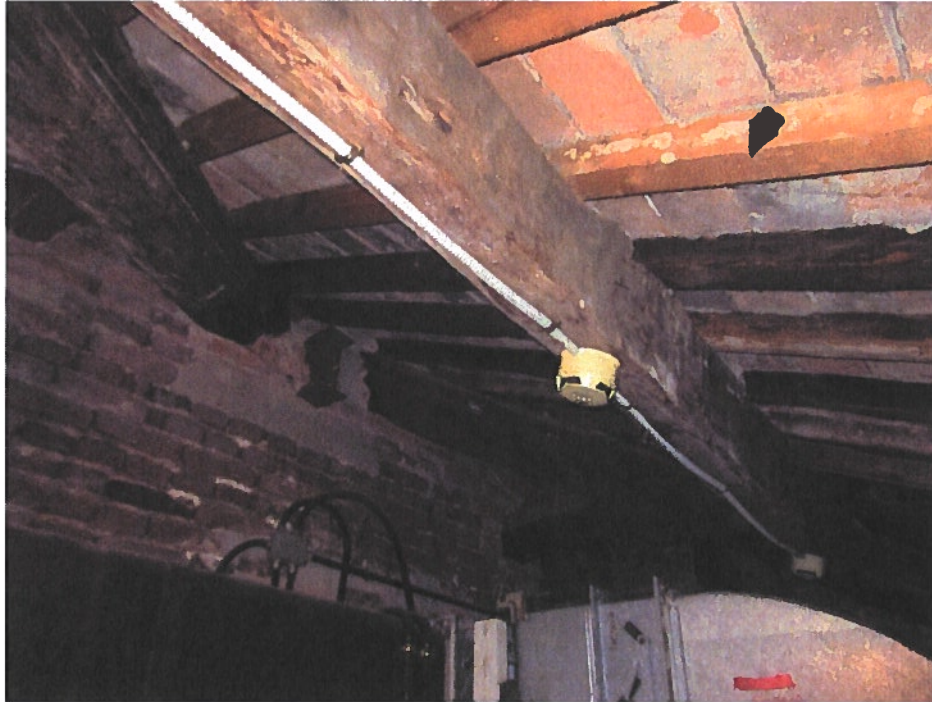
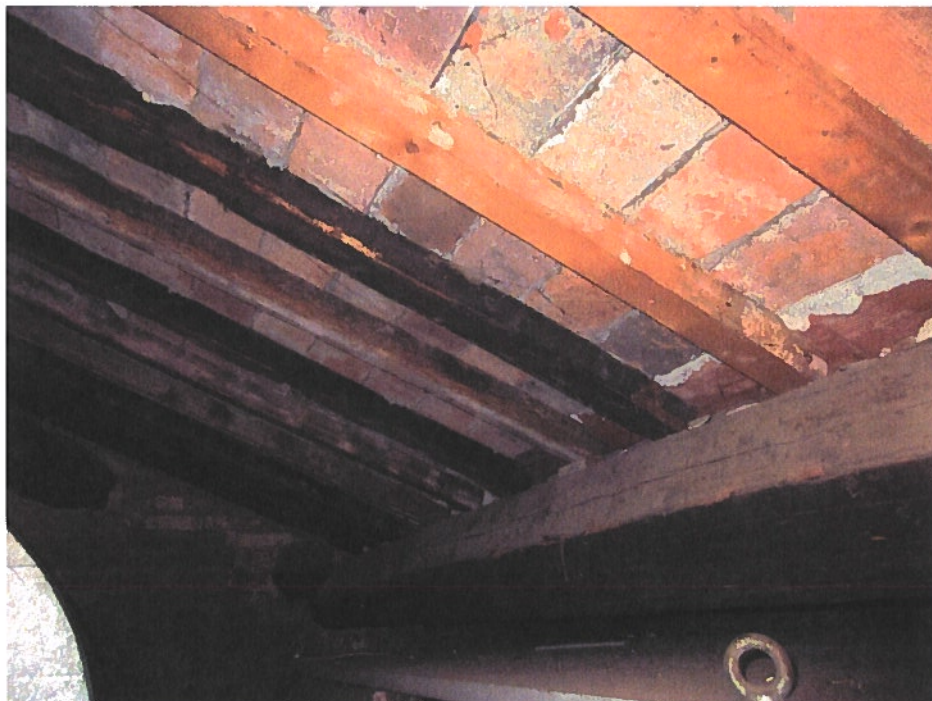
Sempre nella zona a Nord-Est è stato possibile accedere al sottotetto salendo attraverso una botola in un piccolo solaio sede di impianti (foto 9-15).

Anche la copertura di questa zona, composta da travi principali in legno, morali e pianelle in laterizio, appare in buone condizioni e non si notano inflessioni eccessive; sono pure visibili alcuni tracce sugli elementi in legno dovuti a recenti percolazioni di acque meteoriche.

In alcune zone, probabilmente durante la ristrutturazione del 1983-1985, le vecchie pianelle in laterizio sono state sostituite da tavelle forate, di fabbricazione più recente.

Le travi principali poggiano direttamente sulle pareti portanti in muratura, a parte le zone di cambio di falda dove si collegano a raso sui diagonali; alcune travi, contraddistinte dalle estremità protette con bitume, sono state sostituite probabilmente durante la ristrutturazione del 1983-1985.

Foto n. 9 Tetto dalla botola lato Nord-Est

Foto n. 10 Tetto dalla botola lato Nord-Est

Foto n. 11 Tetto dalla botola lato Nord-Est

Foto n. 12 Tetto dalla botola lato Nord-Est

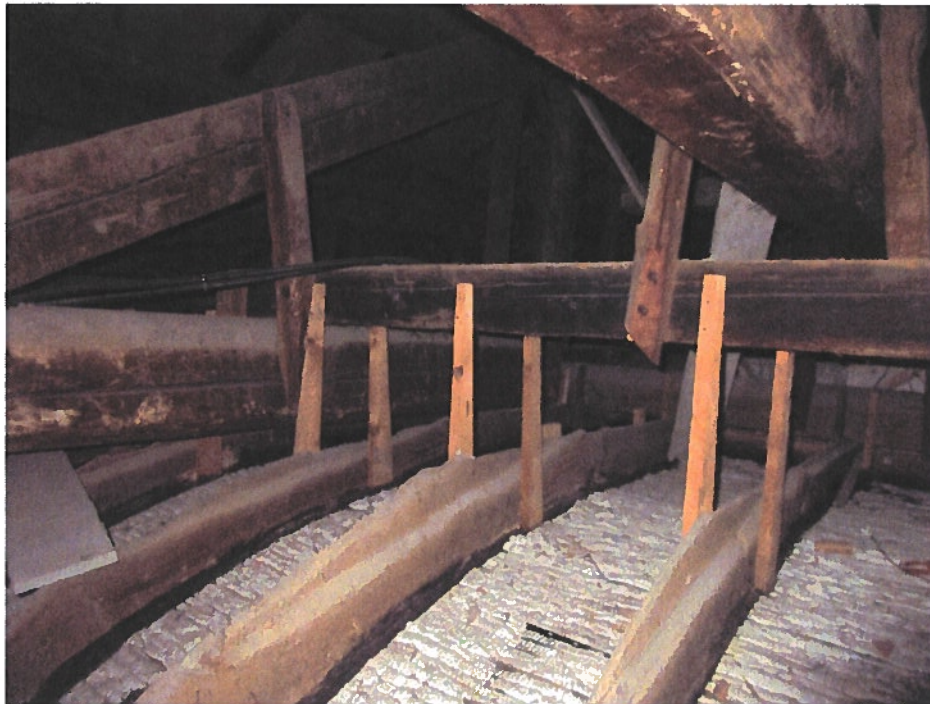
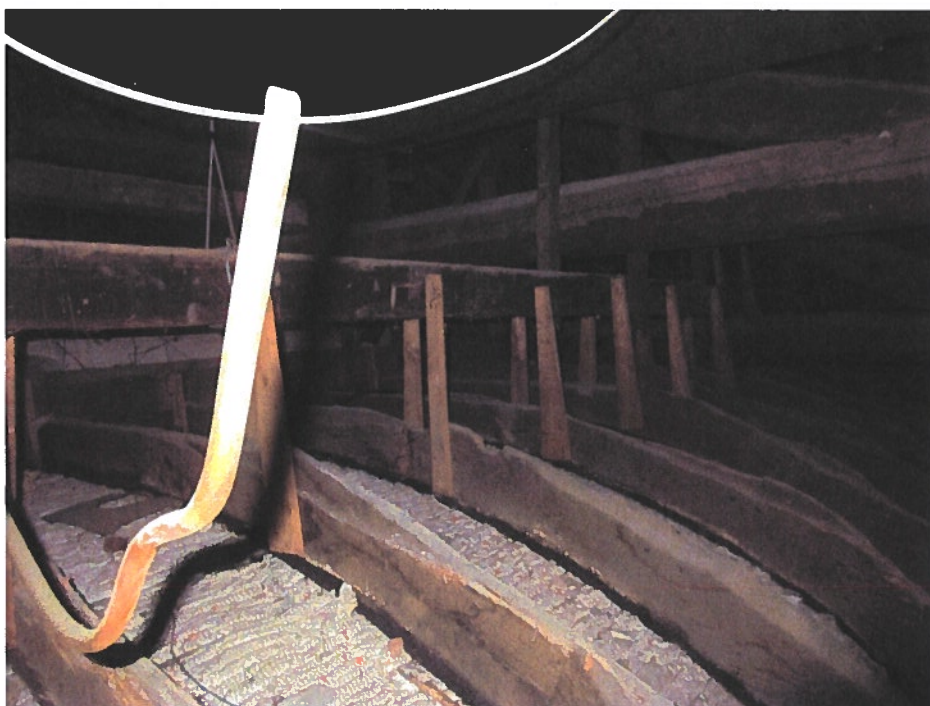
Come copertura della sala concerti è presente una volta leggera con struttura portante in legno, costituita da centine e travetti ed arelle intonacate non portanti, detta "a camorcanna"; sono presenti anche capriate in legno che aiutano la sospensione della volta ma non sembrano sostenere la travi in legno del coperto.

Foto n. 13 Volta in legno e incannucciato sul Salone

Foto n. 14 Volta in legno e incannucciato sul Salone

E' importante anche valutare lo stato di eventuale degrado della volta in camorcanna sopra il salone, costituita da centine e travetti ed arelle intonacate non portanti.

Le centine sono costituite da tavole inchiodate tra loro, sagomate per ottenere un andamento curvilineo, e possono presentare diversi difetti, come elementi sottodimensionati o cattive connessioni tra gli stessi, problemi di connessioni con le pareti perimetrali, attacchi di insetti xilofagi e funghi che possono comportare la rimozione e la sostituzione dell'elemento ammalorato.

In generale andranno eseguiti, se necessari, rafforzamenti delle centine portanti con doppie tavole sagomate fissate con chiodi, viti mordenti o squadrette metalliche e la tambocciatura con morali in sostituzione di quelli rotti o mancanti.

L'altro intervento tipico cui ci si trova a dover ricorrere nel caso del rinforzo di questa tipologia di volte consiste nell'applicazione di tessuti, generalmente in fibra di vetro, per solidarizzare l'incannucciato alle centine ed ai tambocchi, che collegano le varie centine, oppure per la riparazione di crepe e lesioni.

L'intervento complessivo è quindi generalmente composto dall'applicazione sia localizzata che estesa di tessuti di rinforzo, a seconda dell'estensione del danno.

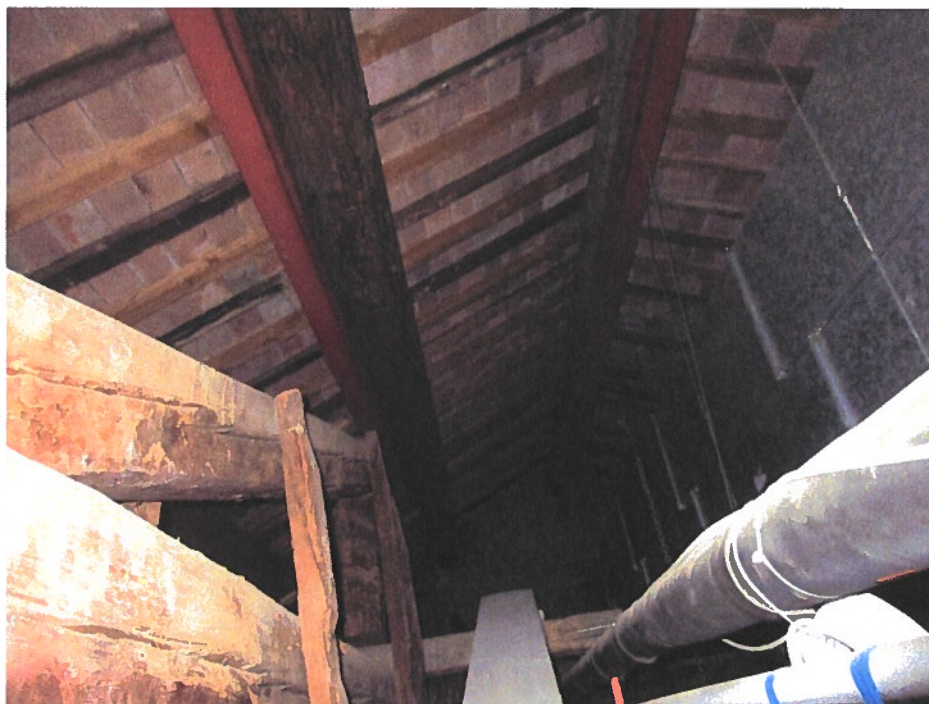
Da una piccola apertura nella muratura portante è stato possibile visionare una parte limitata della copertura del salone centrale, che si presenta come le altre zone in buone condizioni; sono chiaramente visibili alcune travi in acciaio tipo IPE che affiancano le travi in legno esistenti, probabilmente aggiunte durante la ristrutturazione del 1983-1985 per diminuire il carico sulle travi in legno, che in questo caso hanno una lunghezza maggiore che nelle altre zone.

Foto n. 15 Tetto sul Salone

Allo stesso modo, nel caso delle capriate della copertura sopra il salone, un buon collegamento nei nodi è necessario per evitare scorrimenti e distacchi in presenza di azioni orizzontali; a questo scopo si possono utilizzare sempre elementi metallici aggiuntivi e/o viti da legno.

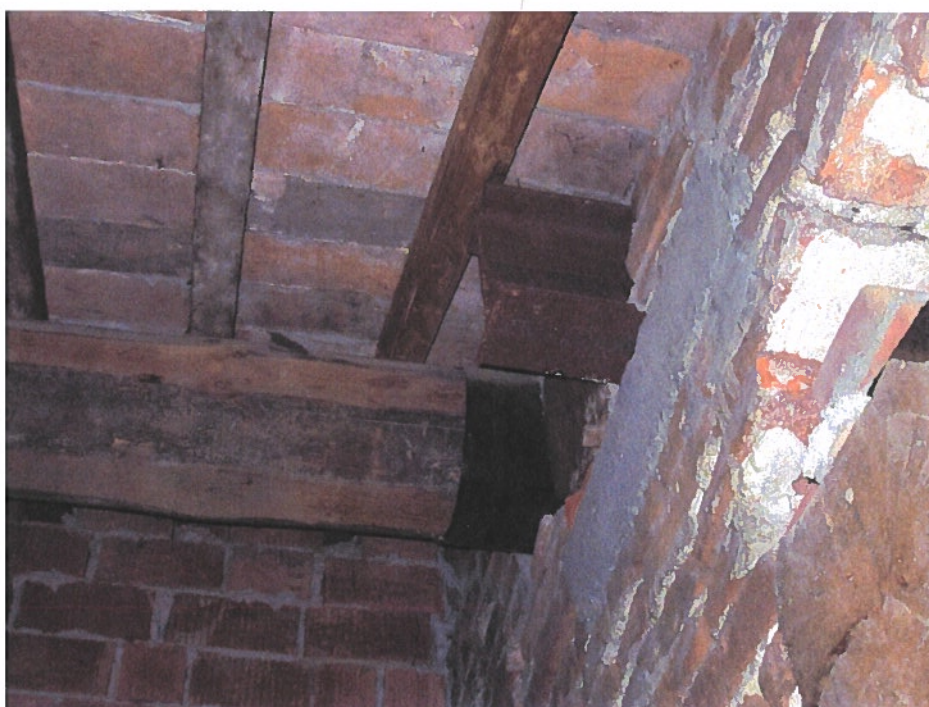
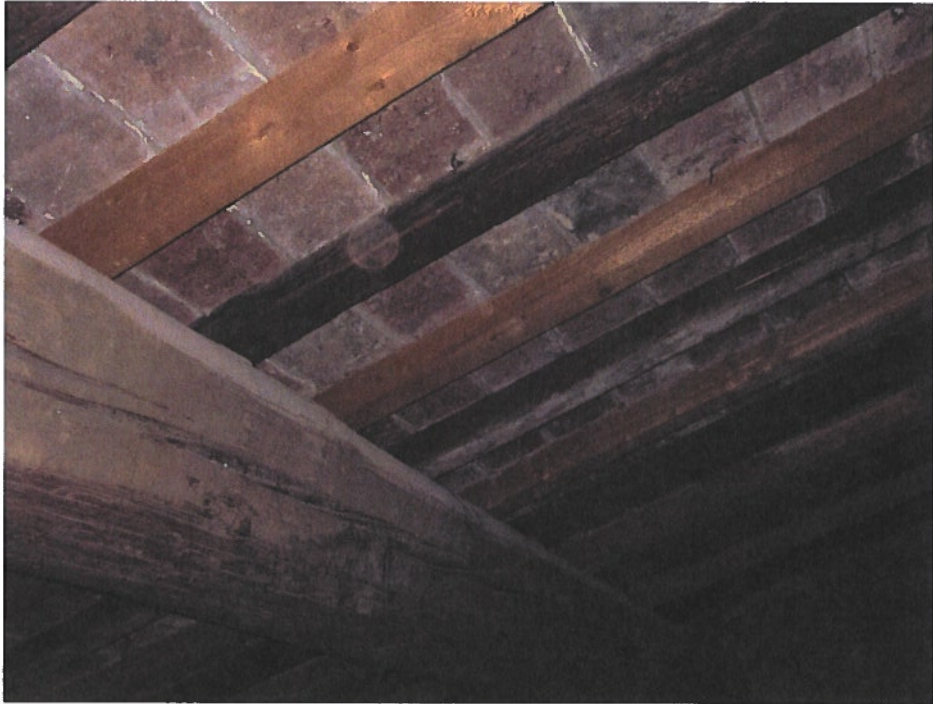
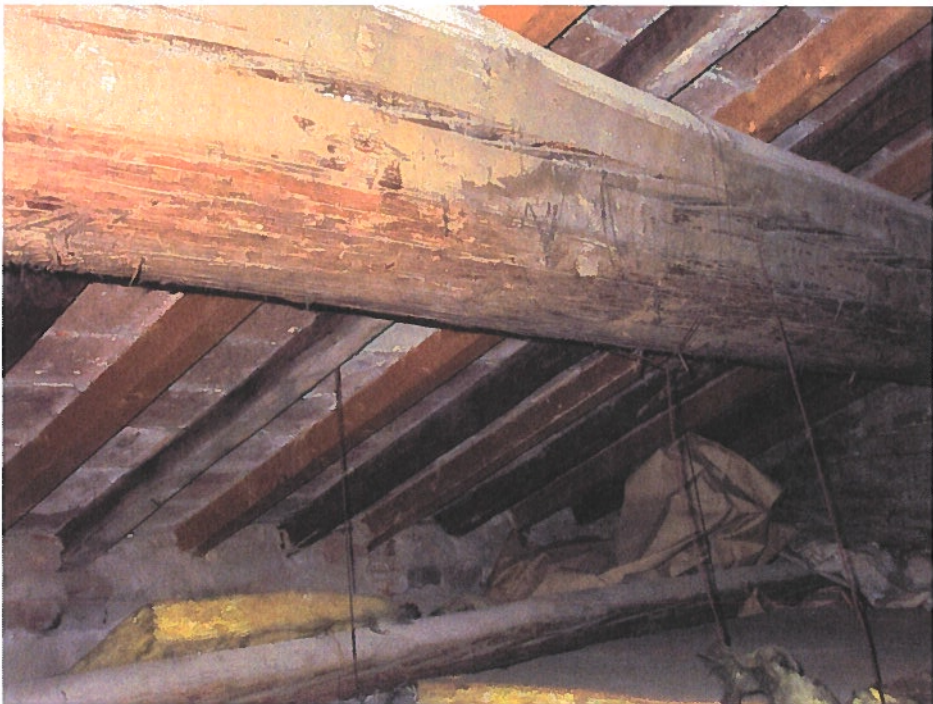
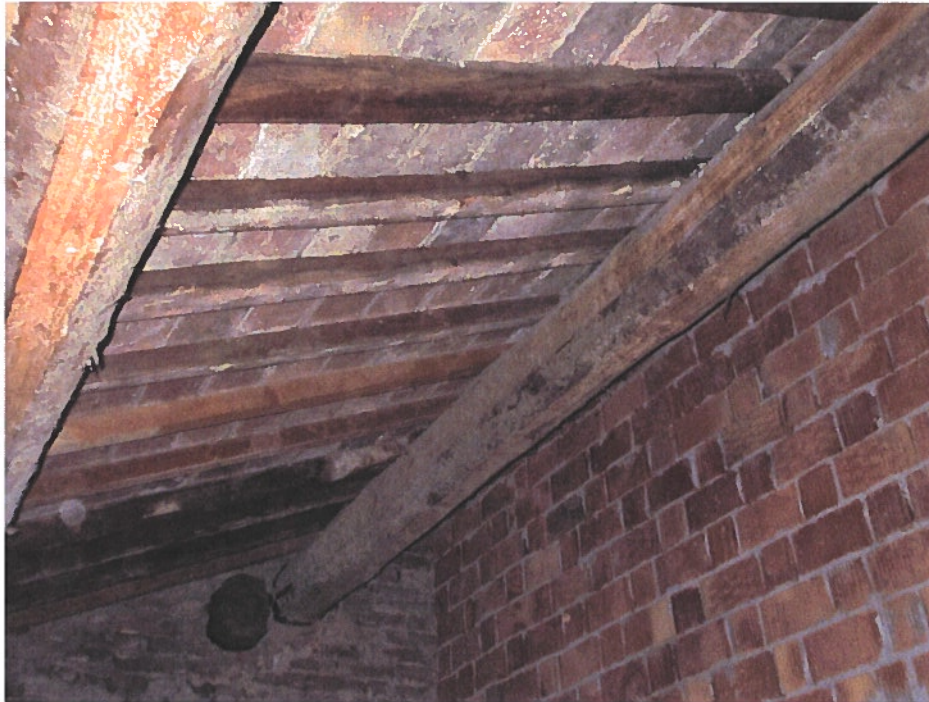
Un altro quadrotto è stato asportato nell'aula della zona Sud-Ovest (foto 16-19).

Anche la copertura di questa zona, come le altre visionate, risulta composta da travi principali in legno, morali e pianelle in laterizio, ed appare in buone condizioni; non si notano inflessioni

eccessive ma sono visibili alcuni elementi umidi dovuti a percolazioni di acque meteoriche.

Le travi principali poggiano direttamente sulle pareti portanti in muratura, a parte le zone di cambio di falda dove si collegano a raso sui diagonali; alcune travi, contraddistinte dalle estremità protette con bitume, sono state sostituite probabilmente durante la ristrutturazione del 1983-1985.

Si possono notare le testate delle travi in acciaio tipo IPE, rilevate nel salone centrale, che spuntano dalla parete muraria, e questo accade anche nella zona a Nord-Est prima descritta.

Si rilevano anche alcuni fili metallici di sospensione e stabilizzazione del controsoffitto a quadrotti.

Foto n. 16 Tetto dal controsoffitto lato Sud-Ovest

Foto n. 17 Tetto dal controsoffitto lato Sud-Ovest

Foto n. 18 Tetto dal controsoffitto lato Sud-Ovest

Foto n. 19 Tetto dal controsoffitto lato Sud-Ovest
