MANUTENZIONE STRAORDINARIA PALAZZO "VENEZZE"
SEDE DEL CONSERVATORIO DI MUSICA DI ROVIGO

PROGETTO DEFINITIVO

ANALISI DEL DEGRADO

Prospetto NORD
vicolo Venezze

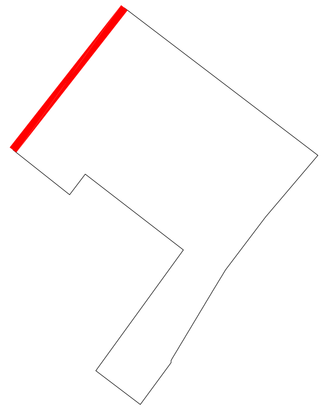
ANALISI DEL DEGRADO
Prospetto NORD - Vicolo Venezze - scala 1:50

Depositi superficiali sull'intonaco marmorino

Crosta nera sulla pietra tenera. Depositi superficiali sull'intonaco marmorino.
Discromia del supporto ligneo, parti scrostate, ferramenta arrugginita.

Disgregazione ed erosione dell'intonaco con distacco di materiale. Zoccolo in trachite con tracce si umidità di risalita e depositi superficiali.

Cavillature superficiali sul marmorino.
Presenza di crosta nera sulla pietra.
